## **NEMES VÁLLALKOZÁS Mérnöki és Szolgáltató Bt.**

## **Hőkamerás épületvizsgálati jegyzőkönyv**

### ***Társasház vizsgálata.***

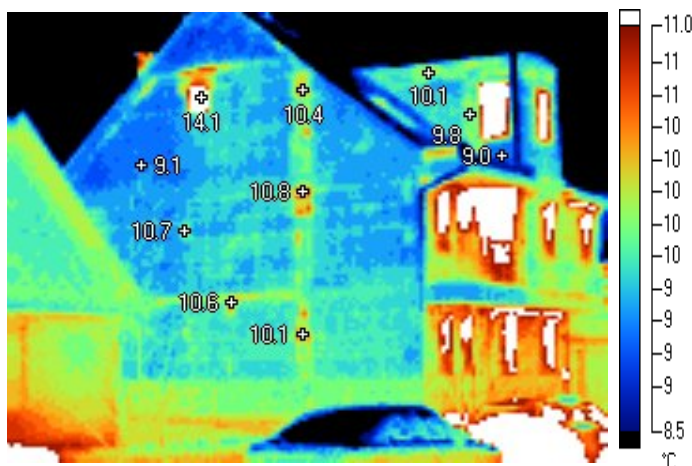
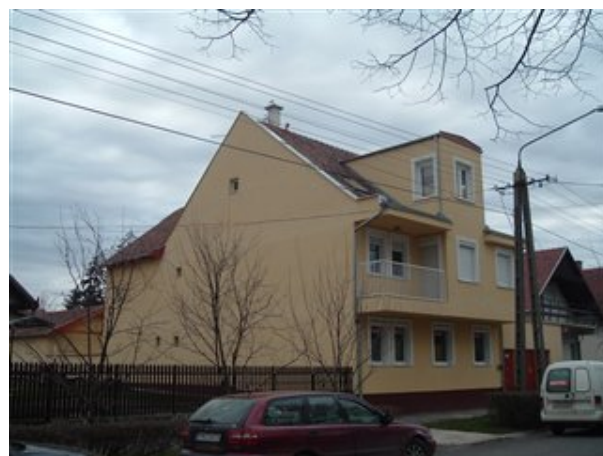
**NV20090328\_1268.is2**

Társasház É-NY homlokzat, tűzfal.  
Tűzfalon szerkezeti hőhidak részek láthatóak vonalszerűen függőleges és vízszintes irányban (10,1-10,8 fok).  
Az utcai fronton lévő tetőtéri ablakfülke felső éle és az ablak melletti függőleges rész szintén hőhidak szerkezet (9,8-10,1).  
Okai a kiviteli tervek vagy a szerkezet helyszíni vizsgálatával állapíthatók meg.

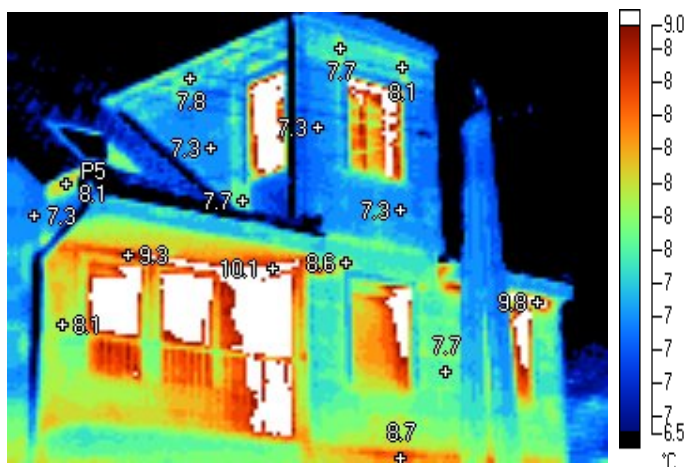
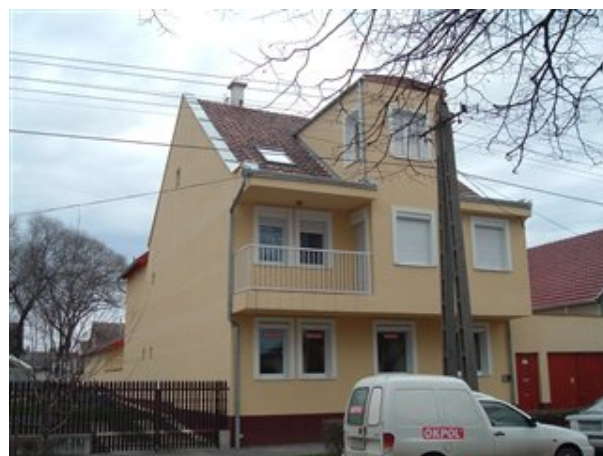
**NV20090328\_1270.is2**

Társasház D-NY homlokzat, utcafront, emelet-tetőtér.  
Födémlemez és az erkélyrész falazat élei, ill. a nyílászárók feletti áthidalók hőhidak részek láthatóak vonalszerűen vízszintes irányban (9,3-9,8-10,1 fok).  
Az utcai fronton lévő tetőtéri ablakfülke felső éle és az ablak melletti függőleges rész szintén hőhidak szerkezet (sárgás részek).  
P5 tűzfal részen szintén hőhid látható.  
Okai a kiviteli tervek vagy a szerkezet helyszíni vizsgálatával állapíthatók meg.

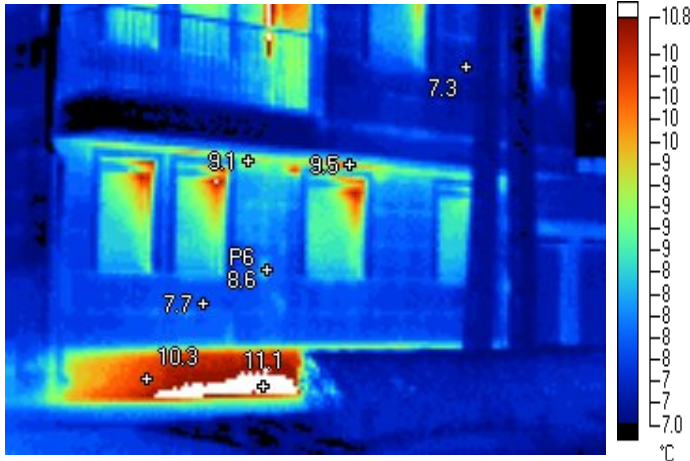
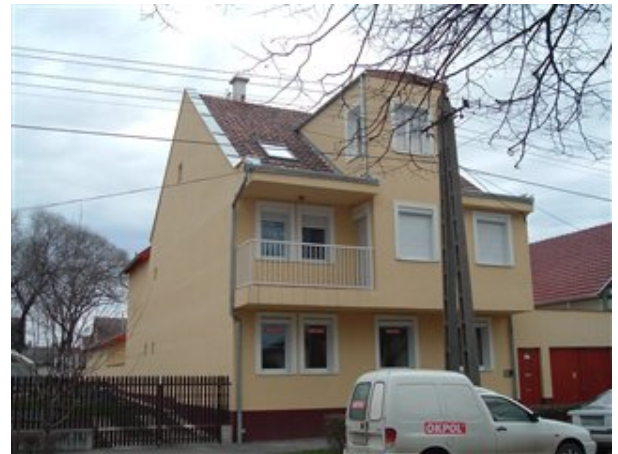
**NV20090328\_1271.is2**

Társasház D-NY homlokzat, utcafront, földszint.  
A nyílászárók feletti áthidalók hőhidas részek vonalszerűen vízszintes irányban (9,1-9,5 fok).  
Falazat jellemzően hőhídmentes, kisebb pontszerű problémákkal (P6).  
Lábazati rész végig hőhidas szerkezet (10,3-11,1)  
Okai a kiviteli tervek vagy a szerkezet helyszíni vizsgálatával állapíthatóak meg.

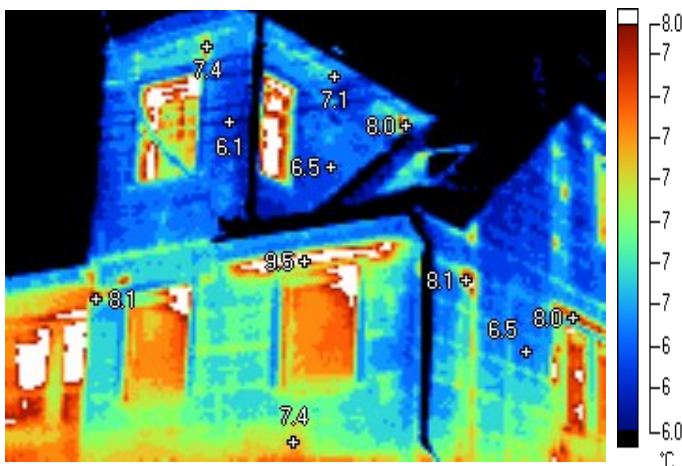
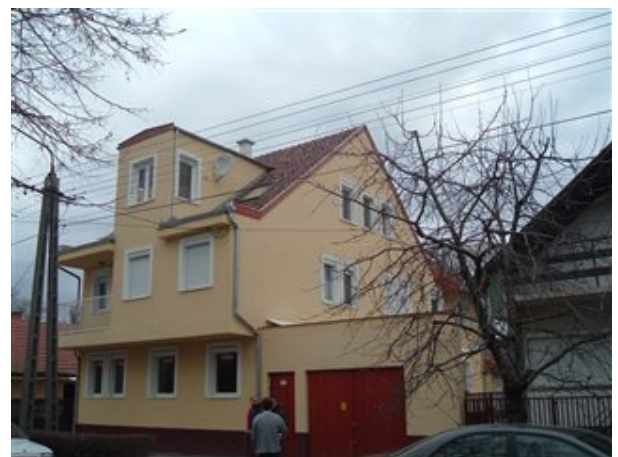
**NV20090328\_1272.is2**

Társasház D-NY, K homlokzatrész, utcafront, emelet-tetőter.  
Az emeleti nyílászárók feletti áthidalók hőhidas részek vonalszerűen vízszintes irányban (8,0-9,5 fok).  
Az utcai fronton lévő tetőtéri ablakfülke felső éle hőhidas rész (sárgás részek 7,1-8,0).  
Udvari tűzfal részen szintén hőhidak láthatók pont és vonalszerűen (piros, narancssárga részek).  
Okok a kiviteli tervek és/vagy a szerkezet helyszíni vizsgálatával állapíthatóak meg.

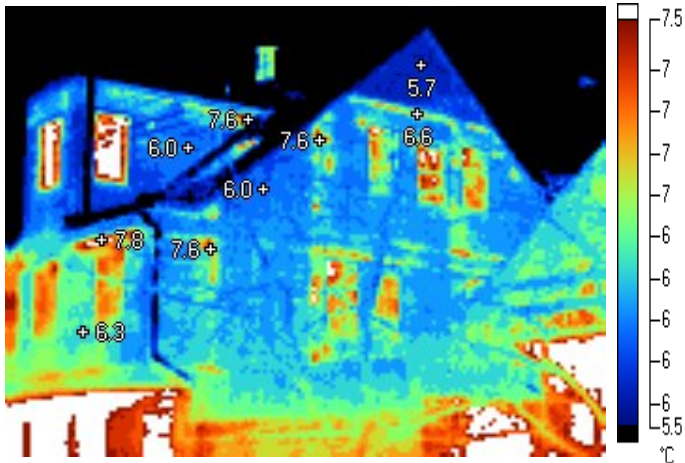
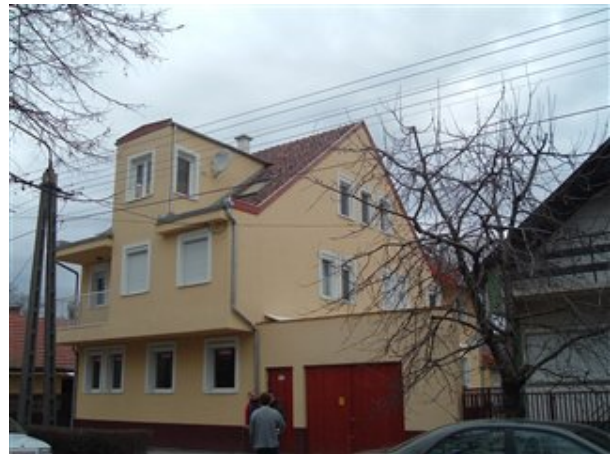
**NV20090328\_1275.is2**

Társasház D-K homlokzatrész, utcafront, emelet-tetőtér (fás takarás!)

Az emeleti nyílászárók feletti áthidalók hőhidas részek vonalszerűen vízszintes irányban (7,8-9,5 fok).

Az utcai fronton lévő tetőtéri ablakfülke felső éle hőhidas rész (sárgás részek).

Udvari tűzfal részen hőhidak láthatók pont és vonalszerűen (piros, narancssárga részek).

Okok a kiviteli tervek és/vagy a szerkezet helyszíni vizsgálatával állapíthatók meg.

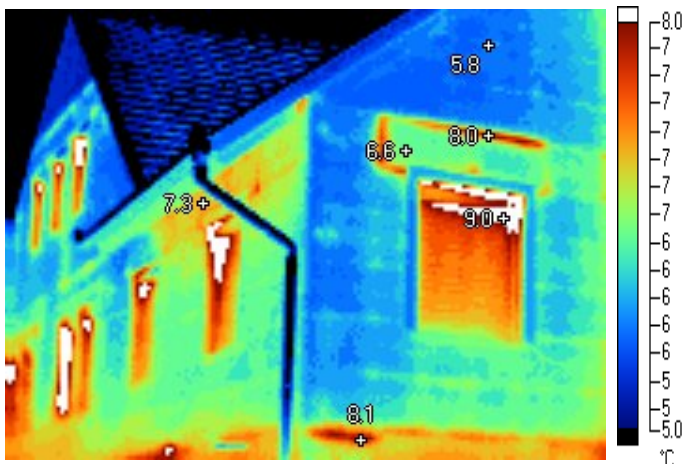
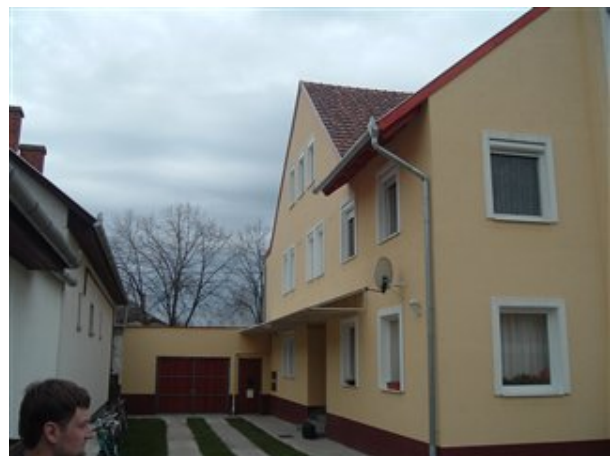
**NV20090328\_1276.is2**

Társasház K homlokzatrész, udvari épületsarok, emelet-tetőtér.

Az emeleti nyílászárók feletti áthidalóknál hőhidas részek pl. vonalszerűen a szigetelés mellett (7,3-8,0 fok).

Udvari tűzfal részen hőhidak láthatók pont és vonalszerűen (piros, narancssárga részek).

Emeleti padlóvonal, koszorú magasságában vonalszerű szerkezeti hőhíd (8,1).

Okok a kiviteli tervek és/vagy a szerkezet helyszíni vizsgálatával állapíthatók meg.

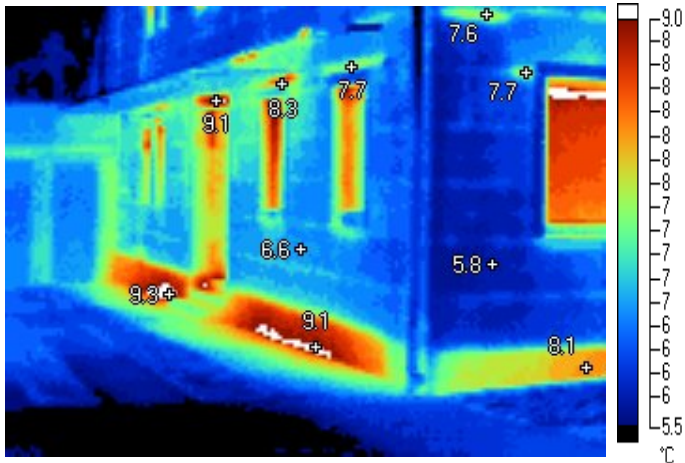
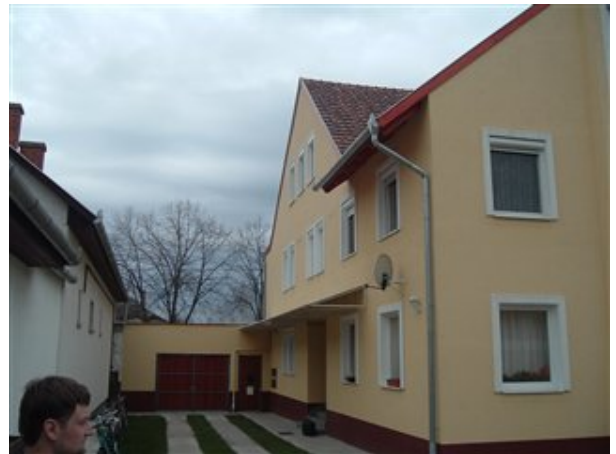
**NV20090328\_1277.is2**

Társasház D-K homlokzatrész, udvari épületsarok, földszint.

A nyílászárók feletti áthidalóknál hőhidas részek pl. vonalszerűen a szigetelés mellett (7,7-8,3 fok).

Lábazati rész teljes hosszában szerkezeti hőhíd (9,1-9,3)

Okok a kiviteli tervek és/vagy a szerkezet helyszíni vizsgálatával állapíthatók meg.

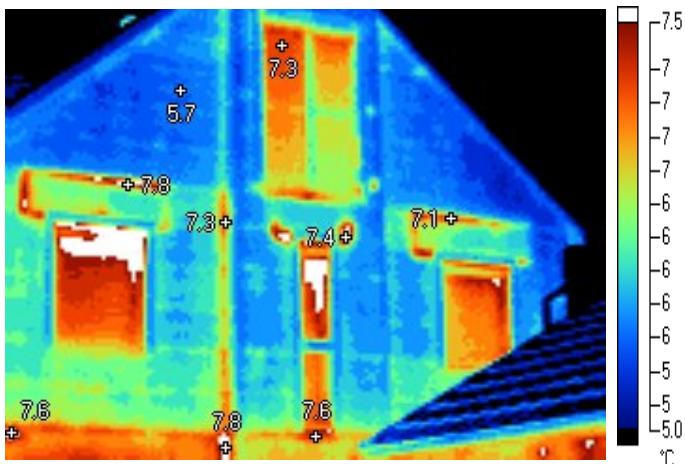
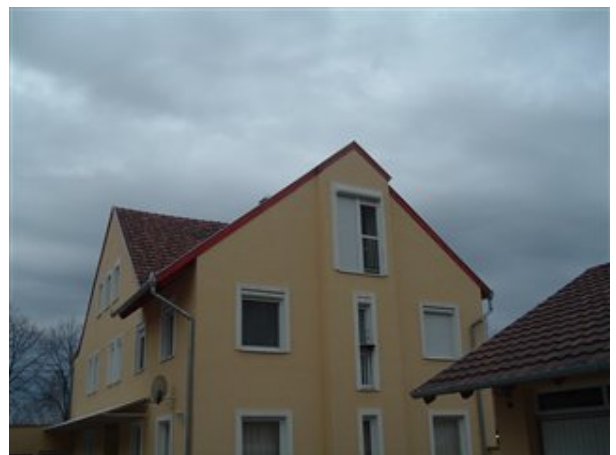
**NV20090328\_1278.is2**

Társasház K homlokzatrész, udvari tűzfal, emelet-tetőtér.

Az emeleti nyílászárók feletti áthidalóknál hőhidas részek pl. vonalszerűen a szigetelés mellett (7,1-7,8 fok).

Udvari tűzfal részen hőhidak láthatók vonalszerűen függőlegesen a középső falélnél (piros, narancssárga részek).

Emeleti padlóvonal, koszorú magasságában szerkezeti hőhíd (7,6-7,8).

Okok a kiviteli tervek és/vagy a szerkezet helyszíni vizsgálatával állapíthatók meg.

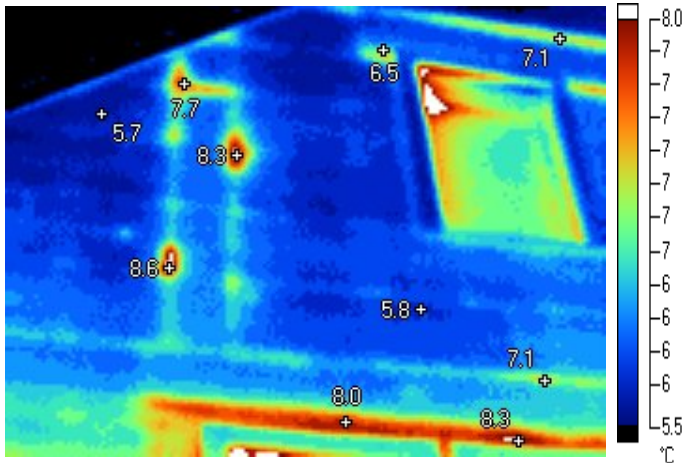
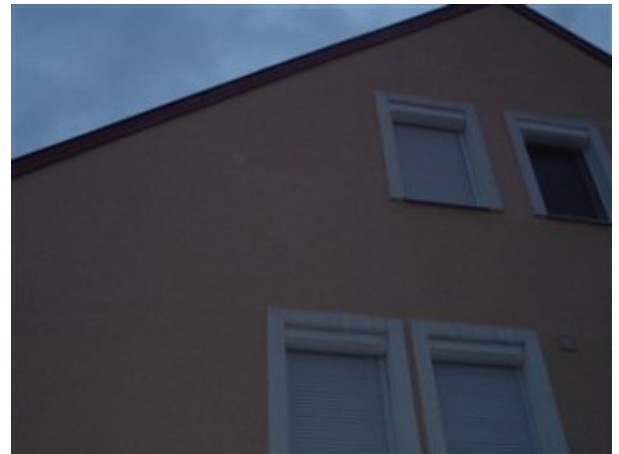
**NV20090328\_1282.is2**

Társasház D-K homlokzatrészt, udvari, emelet-tetőtér.  
Az emeleti nyílászárók feletti áthidalóknál hőhidas részek pl. vonalszerűen a szigetelés mellett (8,0-8,3 fok).  
Udvari tűzfal részen hőhidak láthatók pont és vonalszerűen (piros, narancssárga részek).  
Okok a kiviteli tervek és/vagy a szerkezet helyszíni vizsgálatával állapíthatók meg.

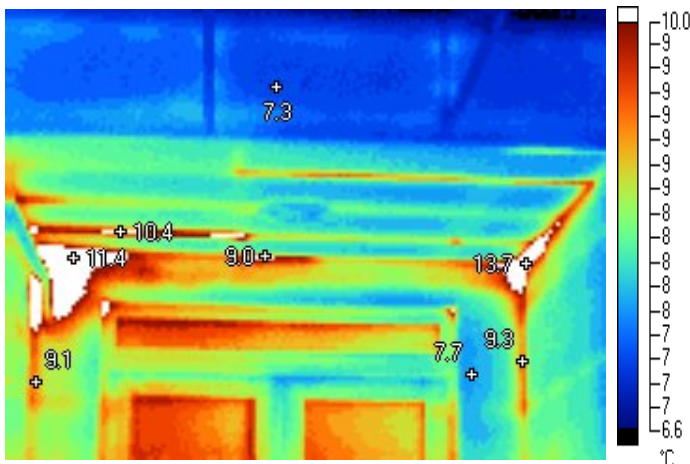
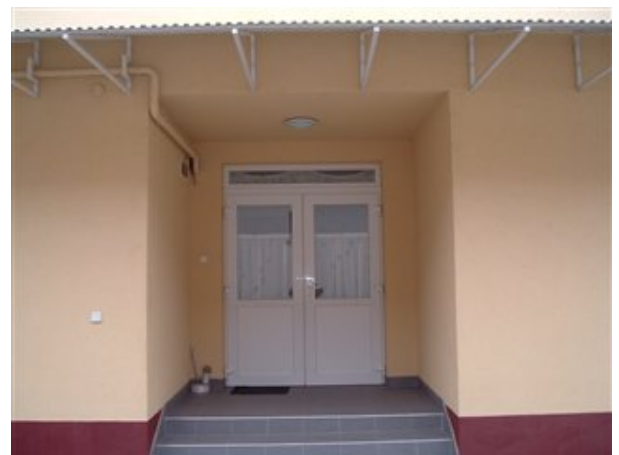
**NV20090328\_1284.is2**

Társasház D-K homlokzatrészt, főbejárat-szélfogórész.  
Faléleknél, sarkoknál és a földemrészén hőhidak láthatók (10,4-13,7)  
Okok a kiviteli tervek és/vagy a szerkezet helyszíni vizsgálatával állapíthatók meg.

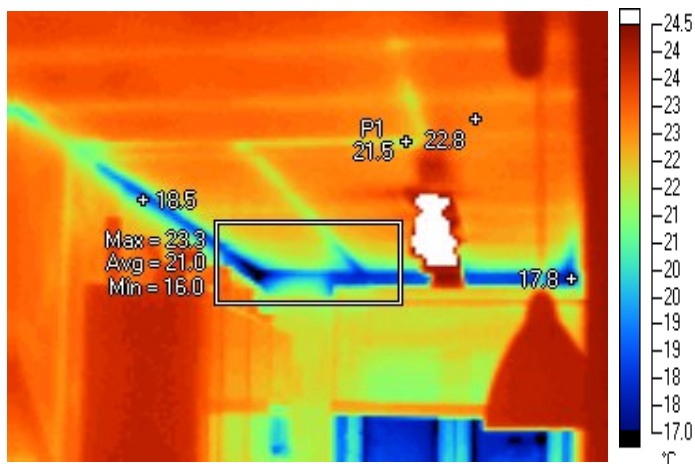
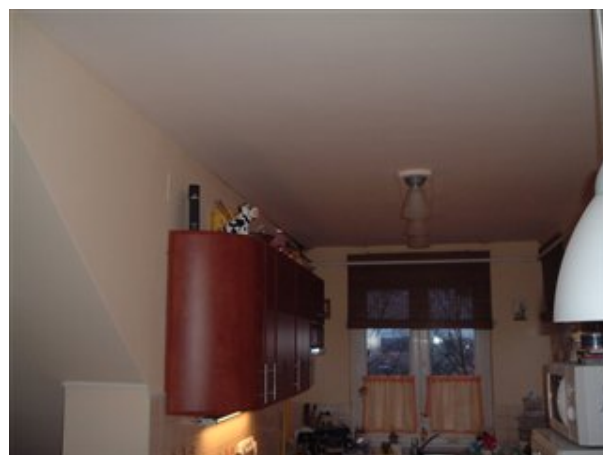
**NV20090328\_1285.is2**

#### Nappali-konyharész

Konyha fal és födémrész találkozásánál lehűlő felületek, hőhidak (16-18 fok). Ezen helyeken szemmel láthatóan penészesedés látható. A külső hőmérséklet csökkenésével ezen részek felületi hőmérséklete a harmatponti hőmérséklet alá csökkenhet és belső pára kicsapódik. Kisebb vonalszerű hőhíd látszik a födémen is (P1). Okok a kiviteli tervek és/vagy a szerkezet helyszíni vizsgálatával állapíthatók meg.

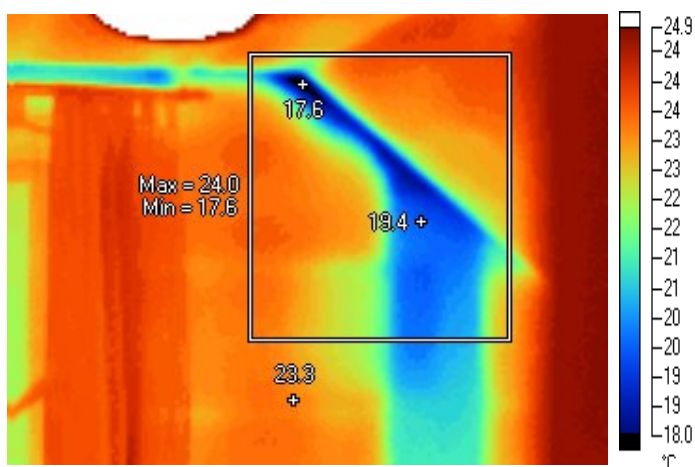
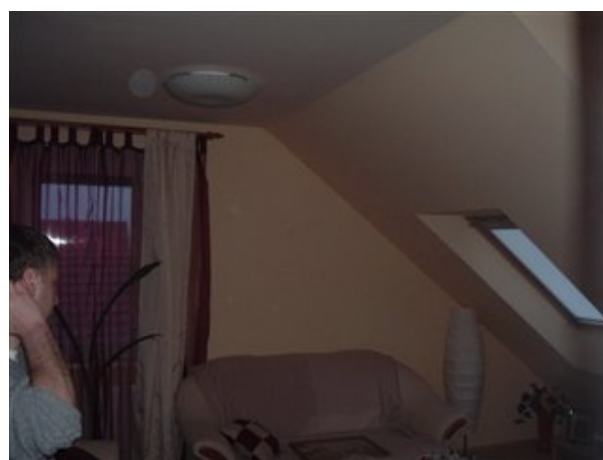
**NV20090328\_1286.is2**

#### Nappali rész

A falazaton pillérszerűen lehűlő felület és a ferde falrész élénél hőhíd vonalszerűen (17,6-19,4 fok). A külső hőmérséklet csökkenésével ezen részek felületi hőmérséklete a harmatponti hőmérséklet alá csökkenhet és belső pára kicsapódik. Okok a kiviteli tervek és/vagy a szerkezet helyszíni vizsgálatával állapíthatók meg.

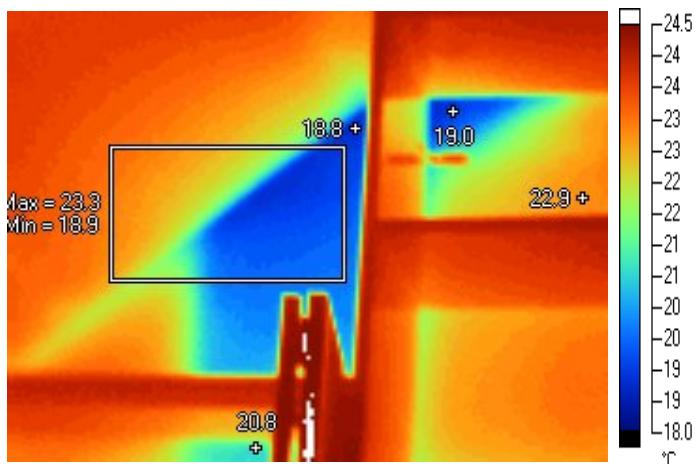
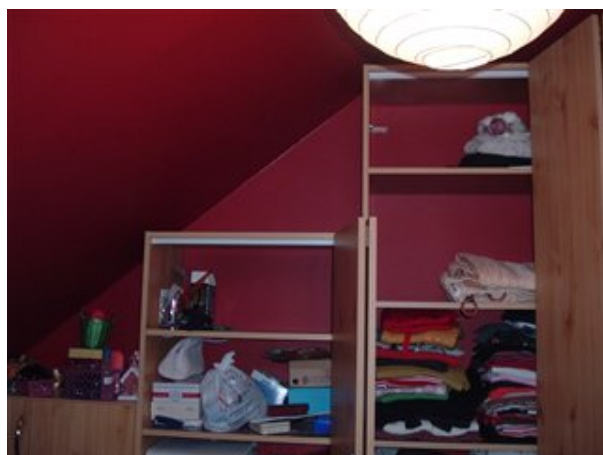
**NV20090328\_1287.is2**

#### Hálószoza

A falazaton pillérszerűen lehülő felület és a tűzfal részen ferde irányban további hőhidas felület (18,9-19,0 fok). Ezen falrészen páralecsapódás nyomai látszottak. A külső hőmérséklet csökkenésével ezen részek felületi hőmérséklete a harmatponti hőmérséklet alá csökkenhet és belső pára kicsapódik. Okok a kiviteli tervek és/vagy a szerkezet helyszíni vizsgálatával állapíthatók meg.

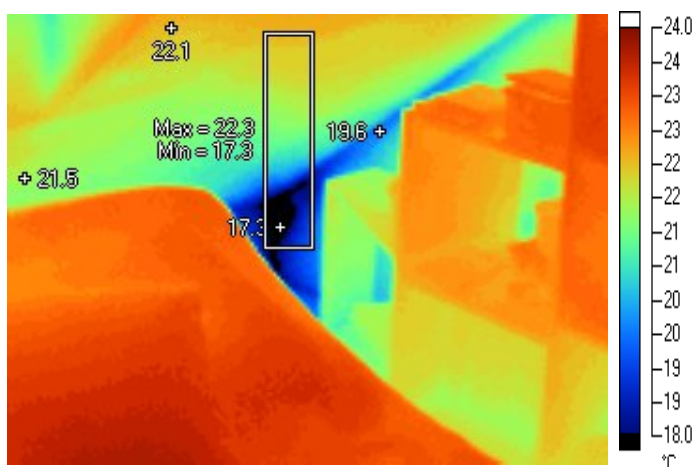
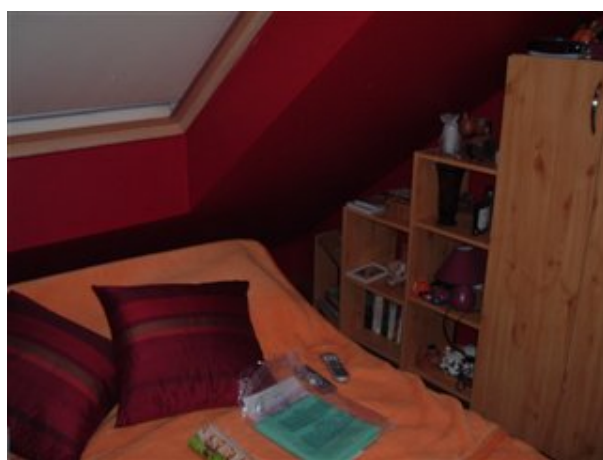
**NV20090328\_1288.is2**

#### Hálószoza

A falsarokban lehülő felület, geometriai hőhíd (17,3 fok). A külső hőmérséklet csökkenésével ezen részek felületi hőmérséklete a harmatponti hőmérséklet alá csökkenhet és belső pára kicsapódik. Okok a kiviteli tervek és/vagy a szerkezet helyszíni vizsgálatával állapíthatók meg.

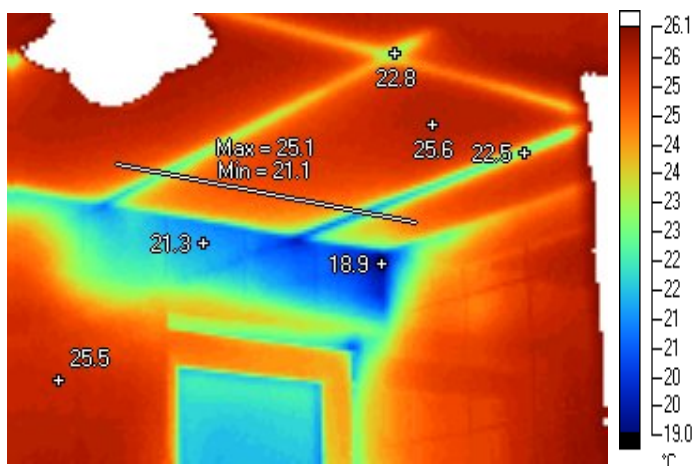
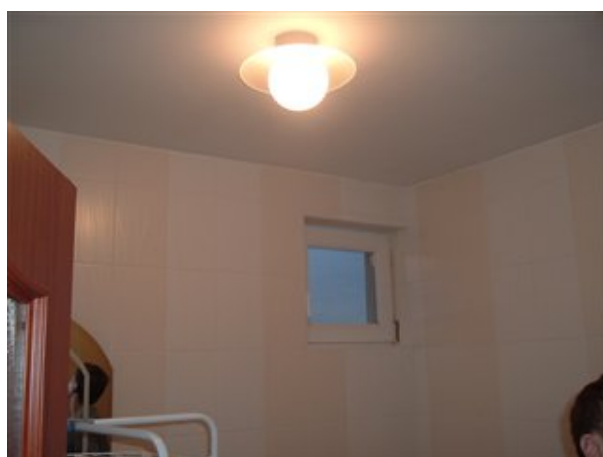
**NV20090328\_1289.is2**

Fürdőszoba.

Ablak áthidalónál lehűlő, hőhidas felület (18,9-19,0 fok).

Födémrészen vonalszerűen hőhidak láthatóak (kék-zöldes részek).

Okok a kiviteli tervek és/vagy a szerkezet helyszíni vizsgálatával állapíthatóak meg.

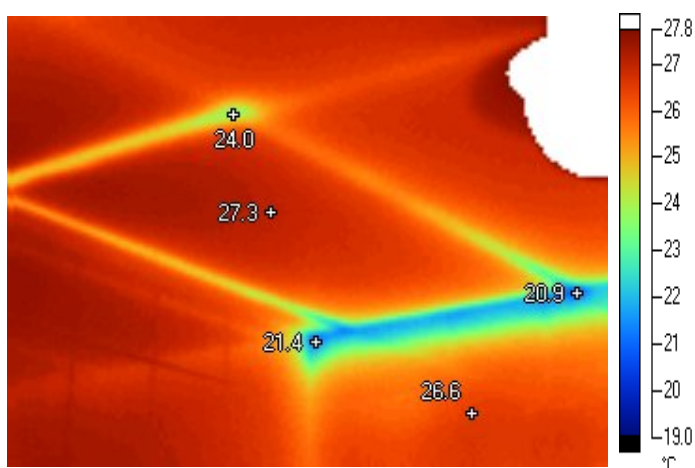
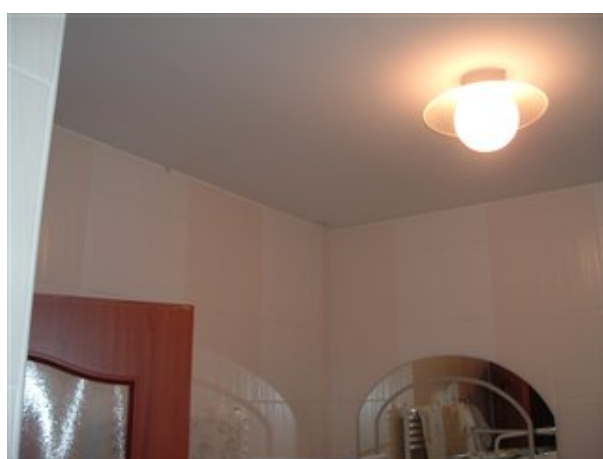
**NV20090328\_1290.is2**

Fürdőszoba.

Födémrészen vonalszerűen hőhidak láthatóak (kék-zöldes részek).

Okok a kiviteli tervek és/vagy a szerkezet helyszíni vizsgálatával állapíthatóak meg.

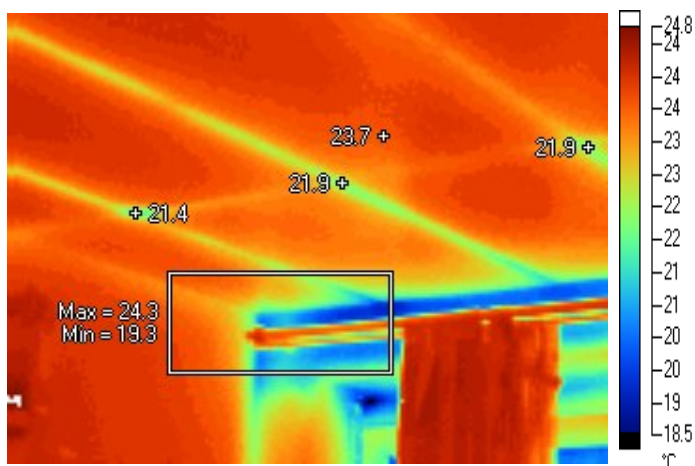
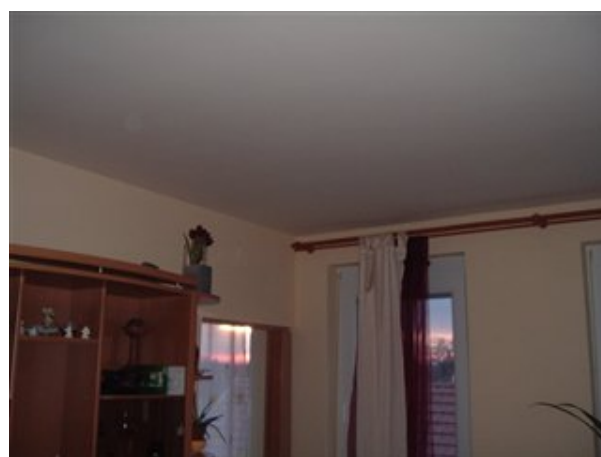
**NV20090328\_1291.is2**

Nappali  
Nyílászáró áthidalónál lehűlő, hőhidas felület (19,3 fok).  
Födémrészen vonalszerűen hőhidak láthatóak (kék-zöldes részek).  
Okok a kiviteli tervek és/vagy a szerkezet helyszíni vizsgálatával állapíthatóak meg.

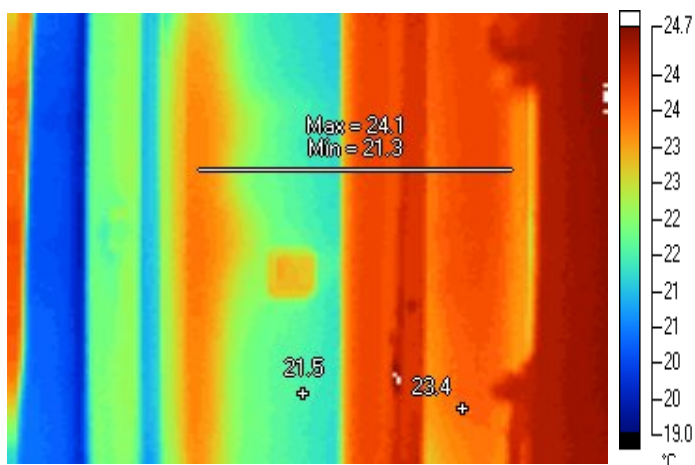
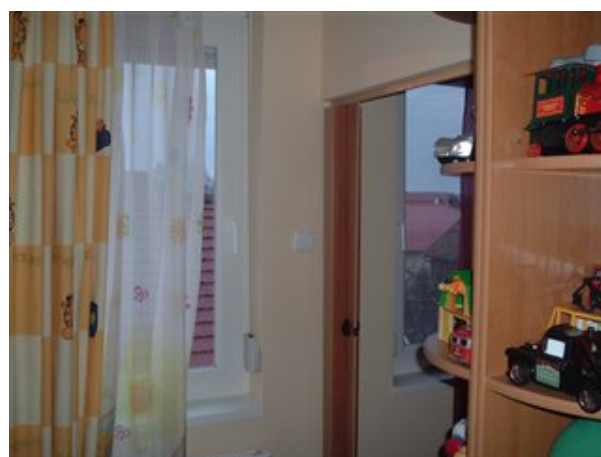
**NV20090328\_1292.is2**

Gyerekszoba-nappali átjáró  
A gyerekszobai oldalon a falazaton pillérszerűen hőhidas felület látható (21, fok).  
Okok a kiviteli tervek és/vagy a szerkezet helyszíni vizsgálatával állapíthatóak meg.

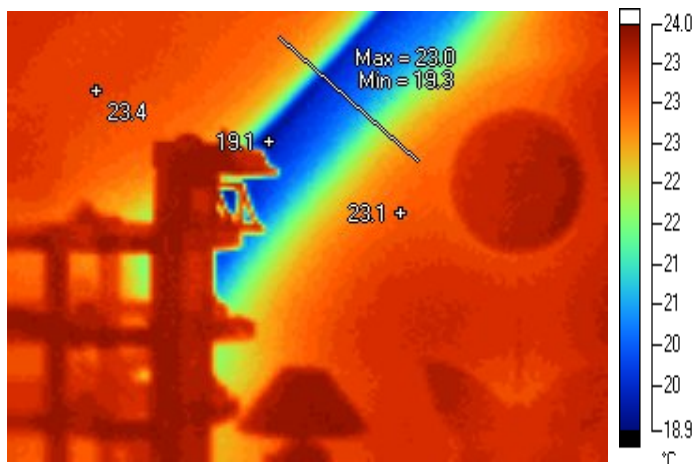
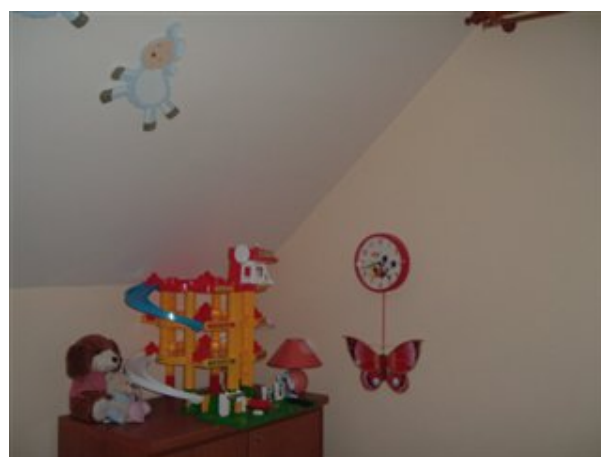
**NV20090328\_1293.is2**

Gyerekszoba.

Függőleges fal felső élénél 20 cm-es sávban lehülő, hőhidas felület (19,0 fok).

Okok a kiviteli tervek és/vagy a szerkezet helyszíni vizsgálatával állapíthatóak meg.

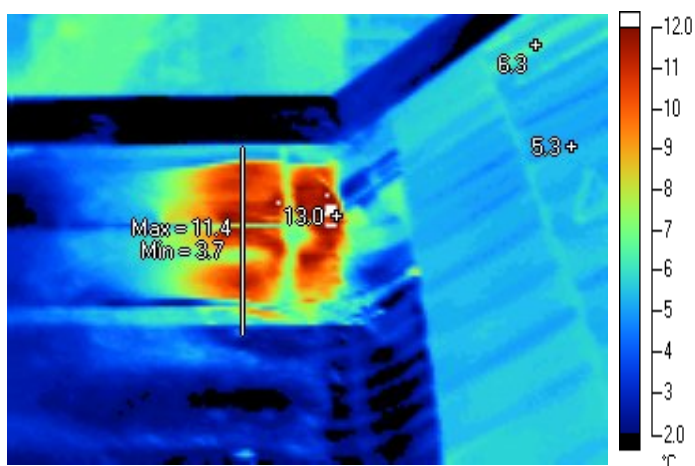
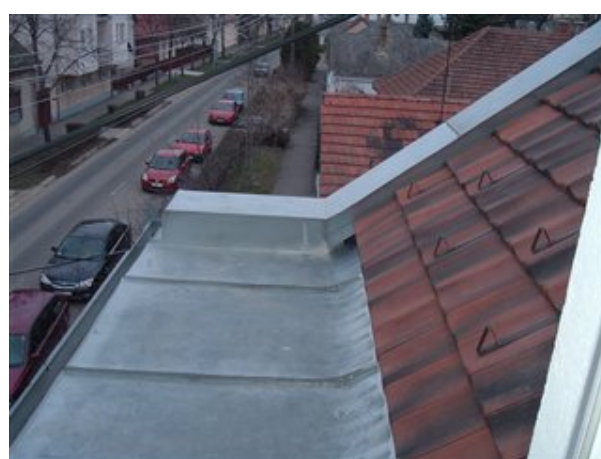
**NV20090328\_1294.is2**

Külső tetőrész a konyhaablakból.

A bádorgozott felület alatt hőkiáramlás, hőhidas szerkezet, mely foltszerűen átmelegítette a fedést (11-13 fok). Lásd még 1270 hőkép.

Okok a kiviteli tervek és/vagy a szerkezet helyszíni vizsgálatával állapíthatóak meg.

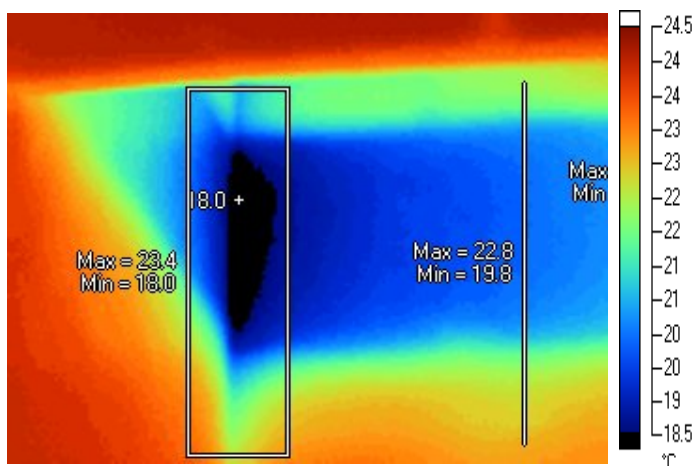
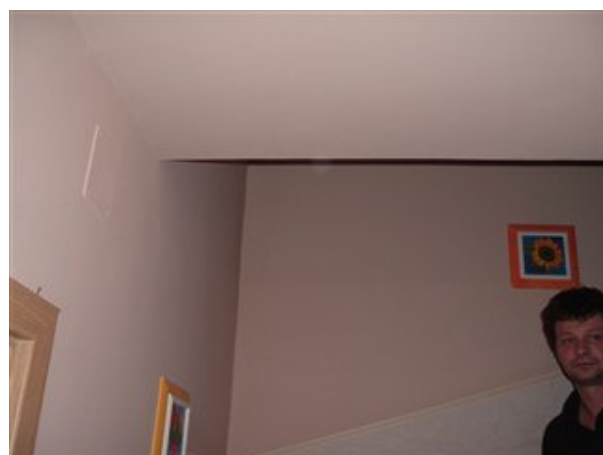
**NV20090328\_1296.is2**

Lépcsőfeljáró.

A koszorú magasságában a belső falfelületen lehűlő rész széles sávban (18-20 fok).

Okok a kiviteli tervek és/vagy a szerkezet helyszíni vizsgálatával állapíthatóak meg.

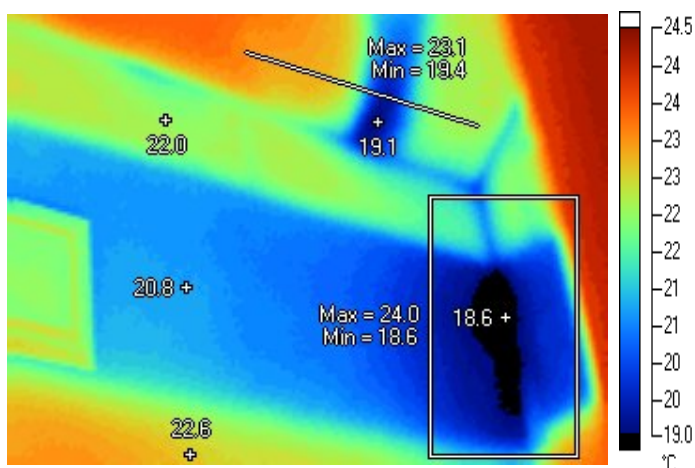
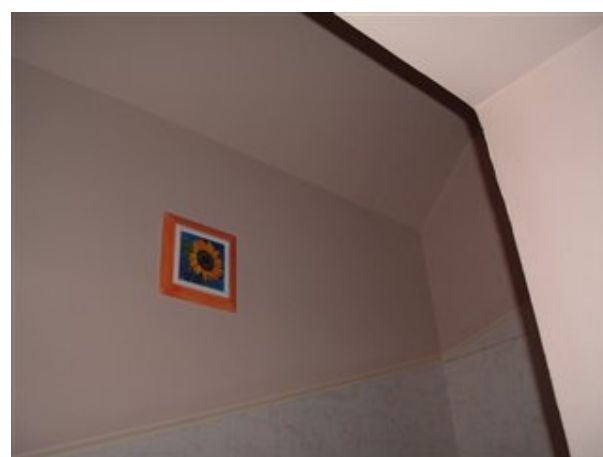
**NV20090328\_1297.is2**

Lépcsőfeljáró-jobb sarok.

A koszorú magasságában a belső falfelületen lehűlő rész széles sávban (18,6-20 fok).

A tetőtéri ferde falsíkban hőhidas sáv látható (19,1).

Okok a kiviteli tervek és/vagy a szerkezet helyszíni vizsgálatával állapíthatóak meg.

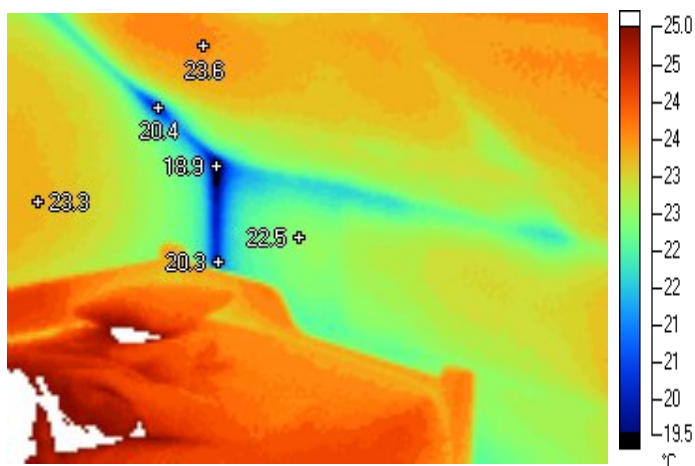
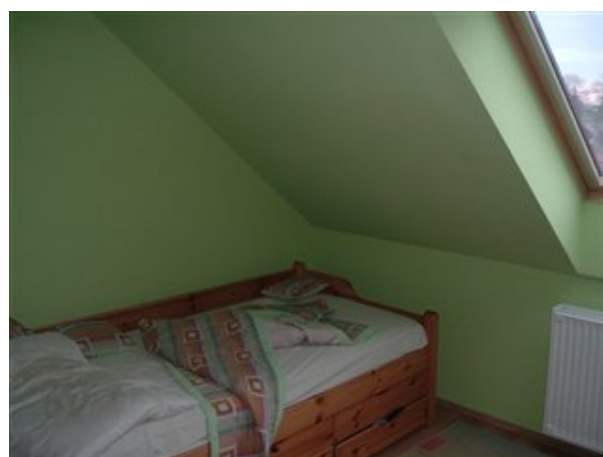
**NV20090328\_1299.is2**

Tetőtér-Szoba.

A tetőtéri falsarokban kisebb kiterjedésű geometriai hőhíd (19-20 fok).

Okok a kiviteli tervek és/vagy a szerkezet helyszíni vizsgálatával állapíthatók meg.

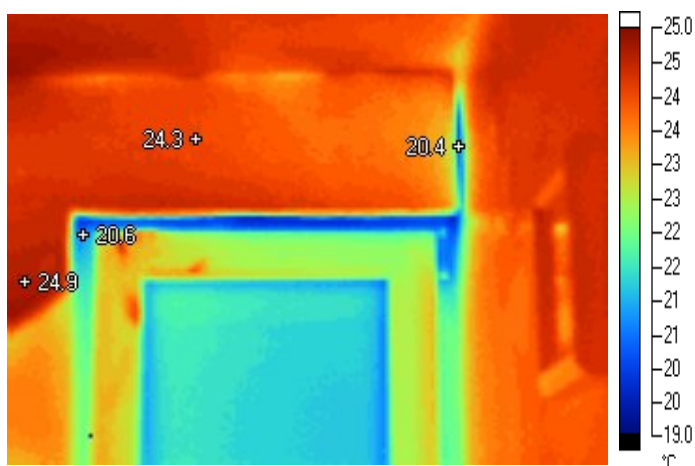
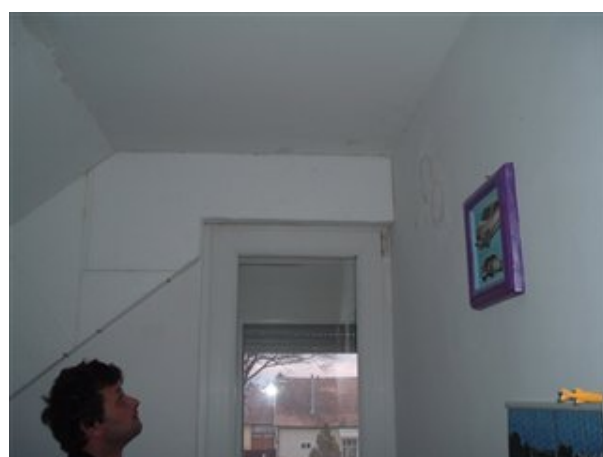
**NV20090328\_1300.is2**

Tetőtér-Dolgozószoba.

A dolgozószobában jelentős álagromlás látható a külső homlokzati fal belső oldalán a felső részen, mely páralecsapódásból adódott. A tulajdonos helyileg ezen falfelületet ellátta hőszigetelő táblával, mely a képen fel van helyezve, emiatt meleg a belső falfelület. A hőszigetelő tábla jobb oldali pontatlan illesztési részénél, ill. a nyílászáró belső kávarészénél már látszik a hőhíd okozta lehűlés (lásd. következő kép)

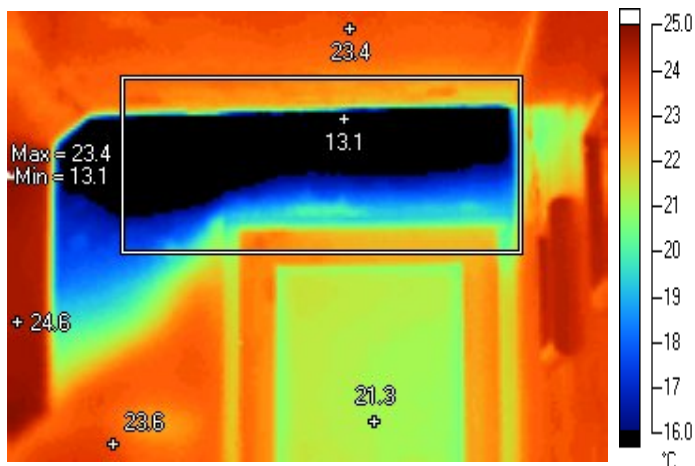
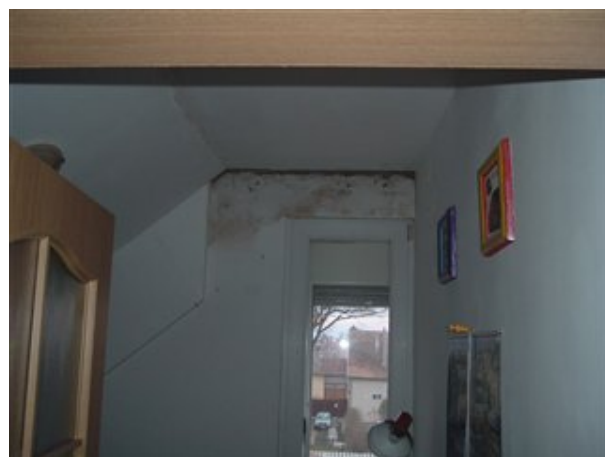
**NV20090328\_1302.is2**

Tetőtér-Dolgozószoba.

A dolgozószobában jelentős átlagromlás látható a külső homlokzati fal belső oldalán a felső részen, mely páralecsapódásból adódott. A tulajdonos helyileg ezen falfelületet ellátta hőszigetelő táblával, mely a képen le van véve és látszik, hogy alatta a hőhidas falfelület mennyire le van hűlve.

A hőszigetelő tábla a vizsgálatkor lett levéve, ezért is ilyen nagy az eltérés a belső falhőmérsékletek között (több mint 10 fok!), de megállapítható, hogy a kék színű falszerkezeti rész hőtechnikailag nem megfelelő.

Okok a kiviteli tervek és/vagy a szerkezet helyszíni vizsgálatával állapíthatóak meg.

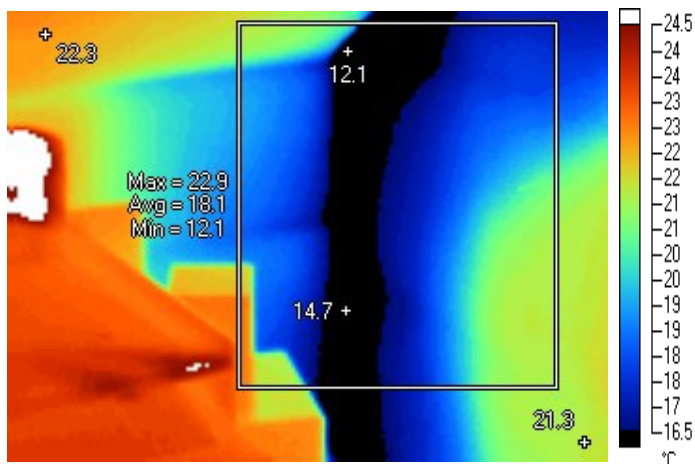
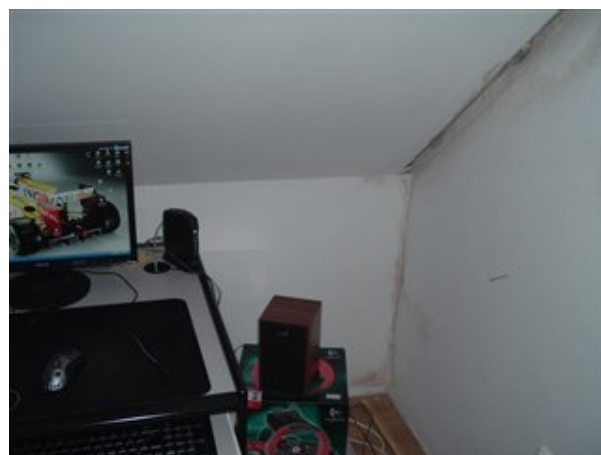
**NV20090328\_1304.is2**

Tetőtér-Dolgozószoba.

A dolgozószobában jelentős átlagromlás látható a külső homlokzati fal belső oldalán a felső részen, mely páralecsapódásból adódott. A tulajdonos helyileg ezen falfelületet ellátta hőszigetelő táblával, mely a képen le van véve és látszik, hogy alatta a hőhidas falfelület mennyire le van hűlve.

A hőszigetelő tábla a vizsgálatkor lett levéve, ezért is ilyen nagy az eltérés a belső falhőmérsékletek között (több mint 10 fok!), de megállapítható, hogy a kék színű falszerkezeti részek (tűzfalon és sarok) hőtechnikailag nem megfelelő.

Okok a kiviteli tervek és/vagy a szerkezet helyszíni vizsgálatával állapíthatók meg.

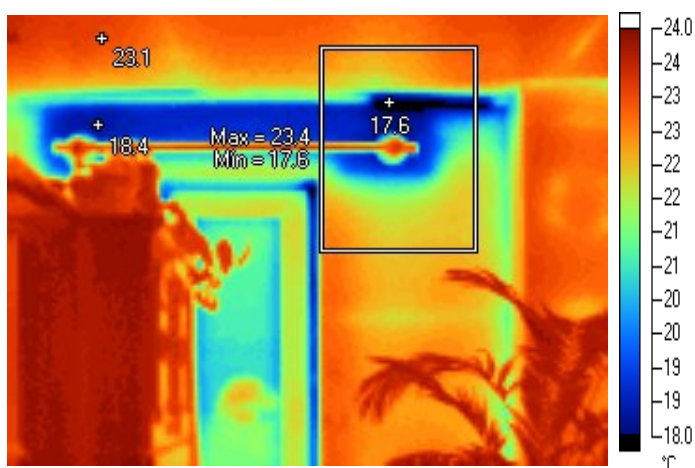
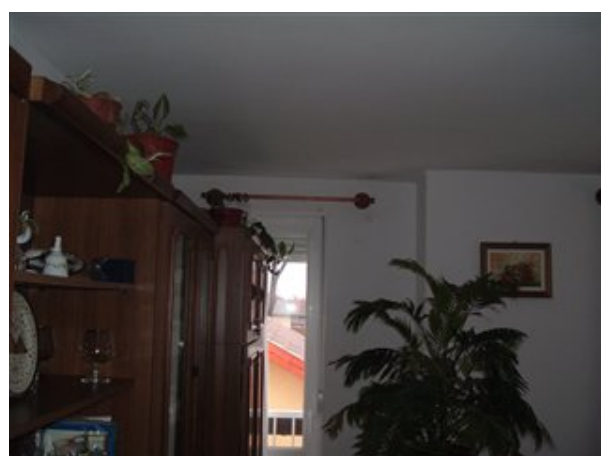
**NV20090328\_1306.is2**

Emelet-Nappali.

A nyílászáró feletti áthidalórész lehűlő, hőhidas szerkezet (17-18 fok).

Okok a kiviteli tervek és/vagy a szerkezet helyszíni vizsgálatával állapíthatók meg.

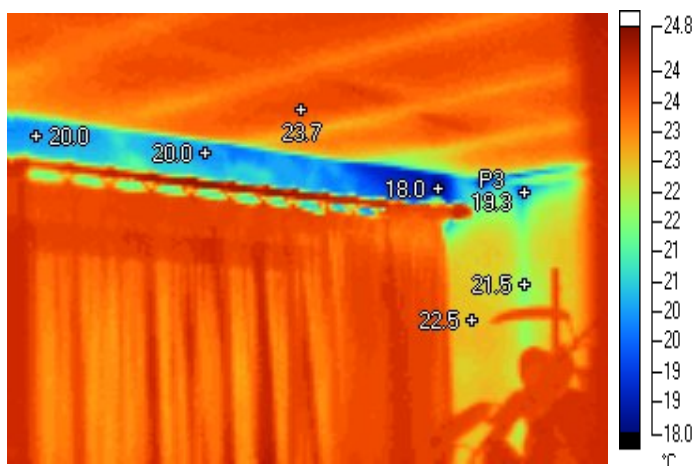
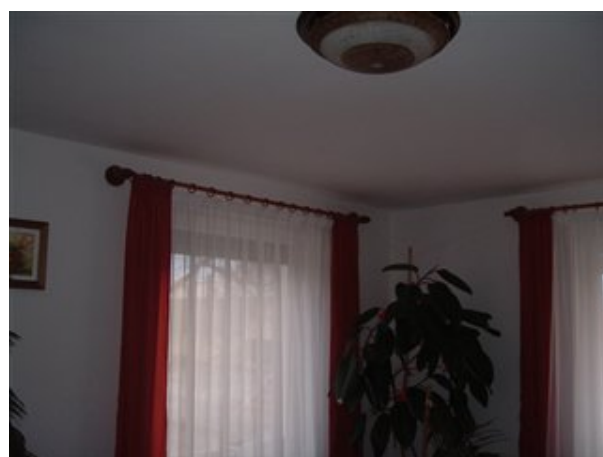
**NV20090328\_1307.is2**

Emelet-Nappali.

A nyílászáró feletti áthidalórész lehűlő, hőhidas szerkezet (18-20 fok).

A jobb oldali falrészén foltszerűen hőhidas kisebb terület (P3 és alatta).

Okok a kiviteli tervek és/vagy a szerkezet helyszíni vizsgálatával állapíthatóak meg.

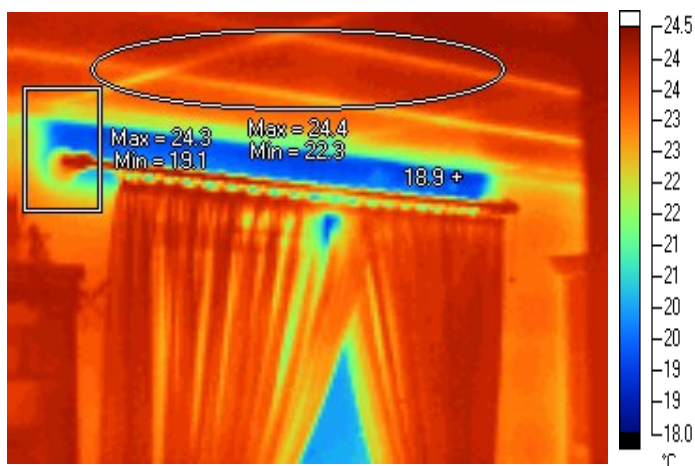
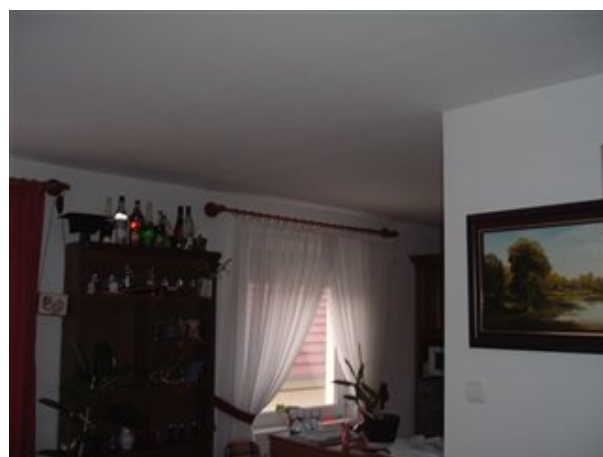
**NV20090328\_1308.is2**

Emelet-Nappali.

A nyílászáró feletti áthidalórész lehűlő, hőhidas szerkezet (19 fok).

A földemen kisebb vonalszerű hőhidak (2 fok különbséggel).

Okok a kiviteli tervek és/vagy a szerkezet helyszíni vizsgálatával állapíthatóak meg.

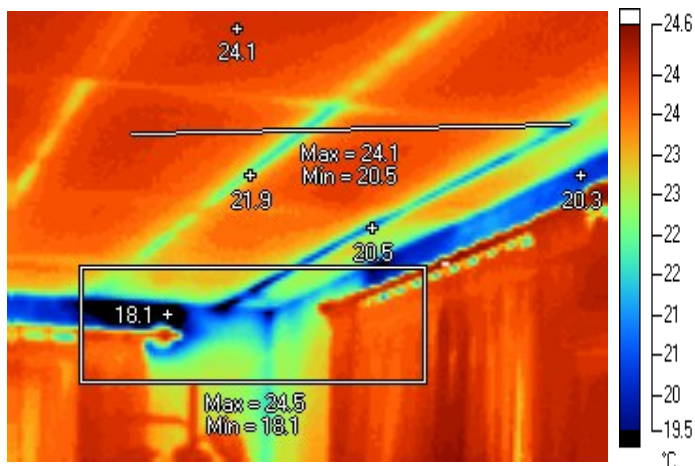
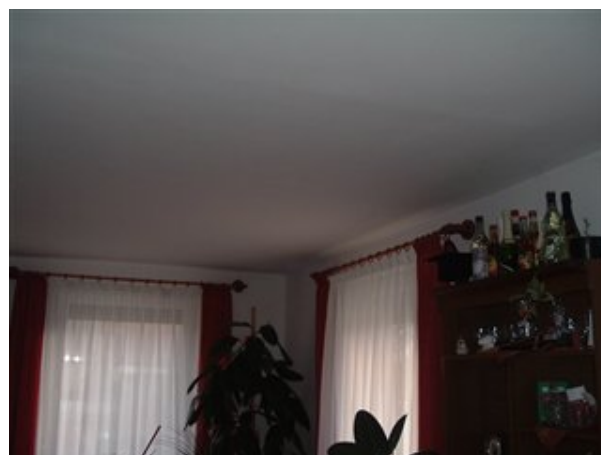
**NV20090328\_1309.is2**

Emelet-Nappali.

A nyílászárók feletti áthidalórészek lehűlő, hőhidas szerkezetek (18-20 fok).

A földemen kisebb vonalszerű hőhidak a tér belső részén (2 fok különbséggel), a külső falhoz közelebbi részen már jelentősebb mértékű (4 fok különbség a felületen).

Okok a kiviteli tervek és/vagy a szerkezet helyszíni vizsgálatával állapíthatóak meg.
